# RELATÓRIO TÉCNICO DE PERFILAGEM ÓTICA EM POÇO TUBULAR PROFUNDO

**CLIENTE:**  
Departamento Autônomo de Água e  
Esgoto de Araraquara – DAAE.

**Poço:** Cruzes

**Relatório:** 02/2021

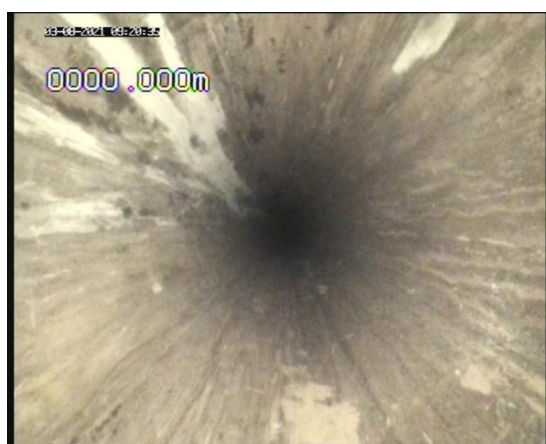
**Foto 01:** Vista de fundo início da Perfilagem

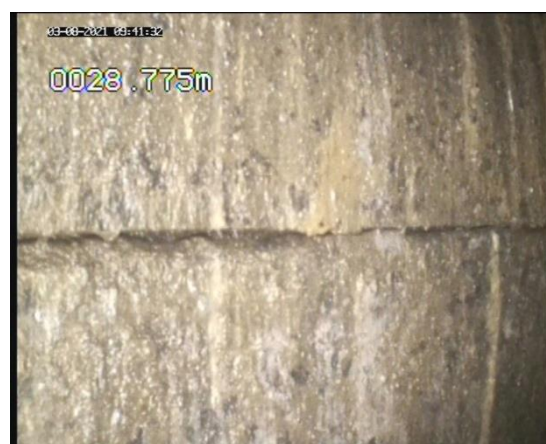
**Foto 02:** Vista lateral emenda tubo

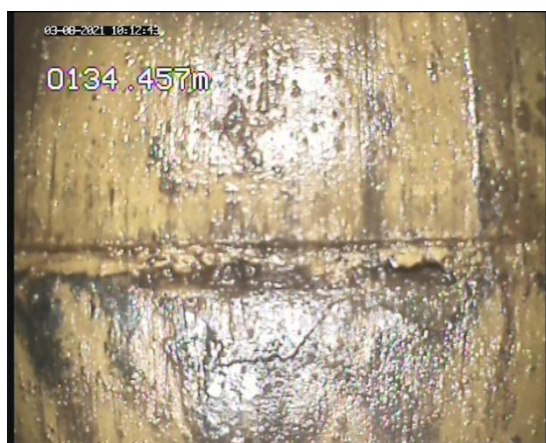
**Foto 03:** Vista lateral emenda tubo

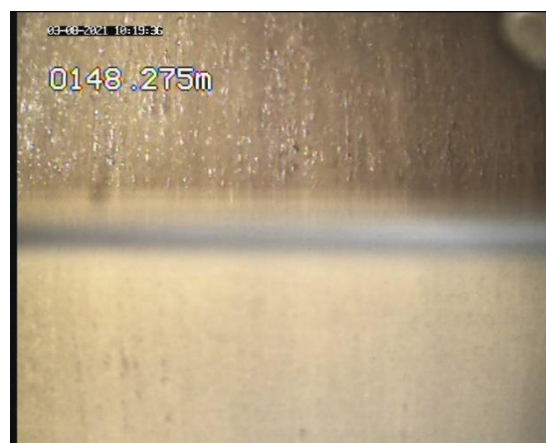
**Foto 04:** Nível Estático

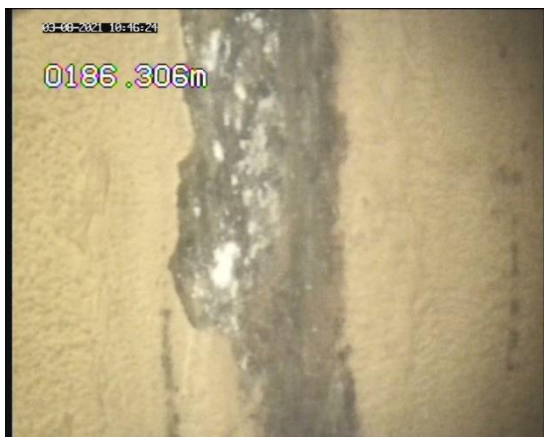
**Foto 05:** Vista lateral tubulação 14"

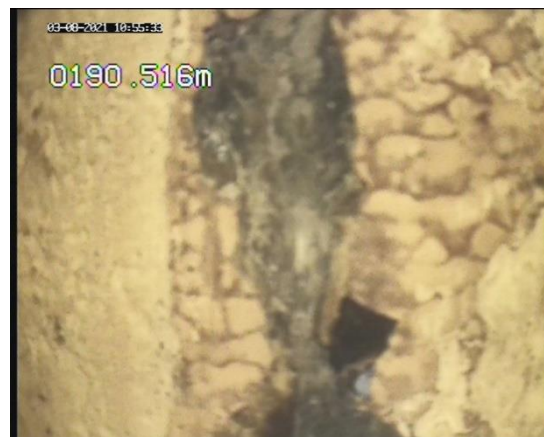
**Foto 06:** Vista lateral tubulação 14"

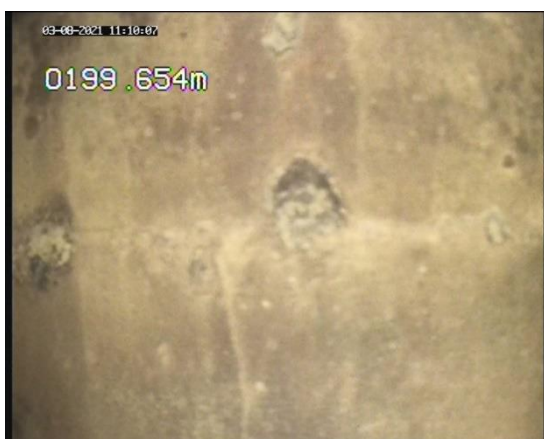
**Foto 07:** Ponteira lisa filtro Espiralado

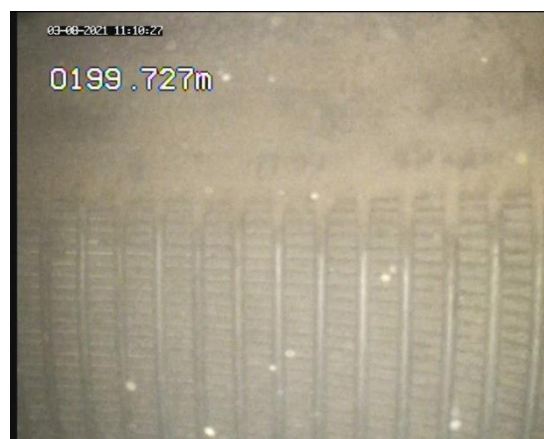
**Foto 08:** Início Filtro Espiralado

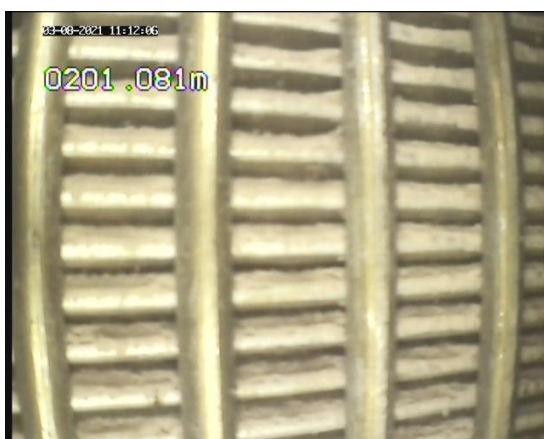
**Foto 09:** Tubo Espiralado

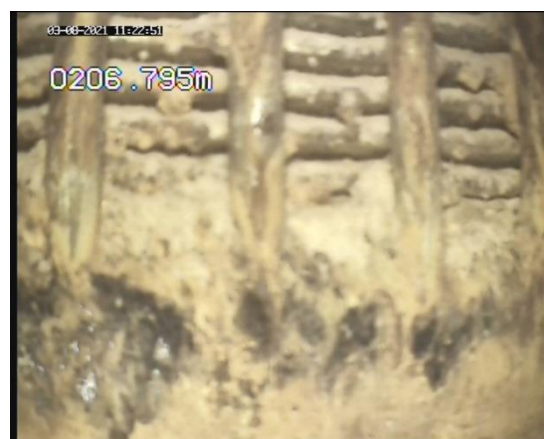
**Foto 10:** Fim de Tubo Espiralado

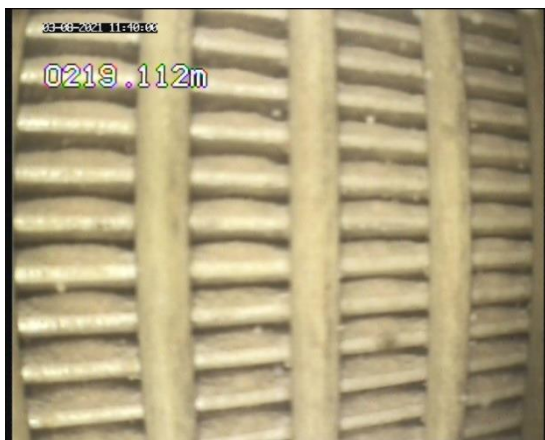
**Foto 11:** Tubo Espiralado sem furos e sem colmatção.

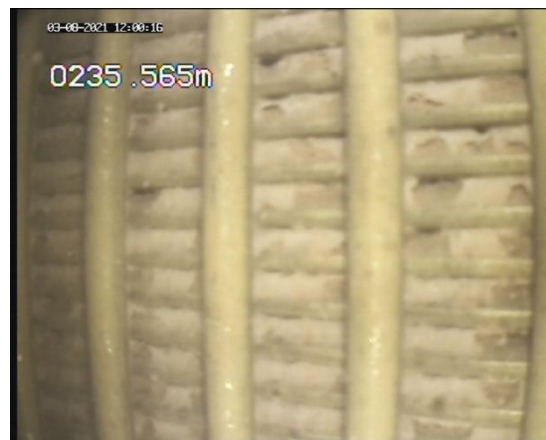
**Foto 12:** Tubo Espiralado com furos.

- \*O nível de referência é a ponteira de saída na base do poço.
- \*O nível estático encontra-se em 148,275 no dia 03/08/2021.
- \*Não foi constatado nenhum furo, ou rompimento nos tubos lisos ou espiralado até 234,00 metros.
- \*Tubos espiralados após 242,00 metros com grande concentração de colmatação e furos por toda sua extensão.
- \*Redução de 14" x 8" em 277,685 metros
- \*A câmera de filmagem chegou até 292,00 metros, não sendo possível prosseguir, pois após os 287 metros, encontrou material assoreado e tampando por total a visão.

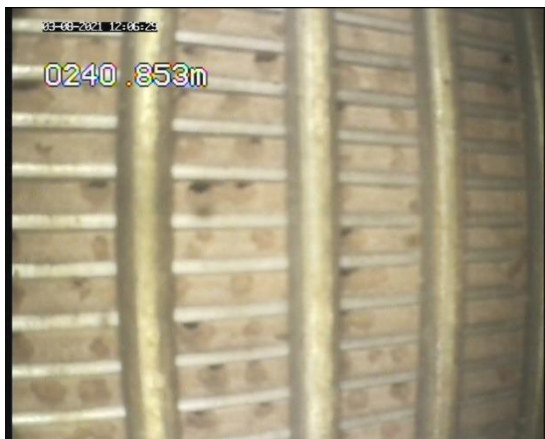
**Foto 13:** Tubo Espiralado com furos.

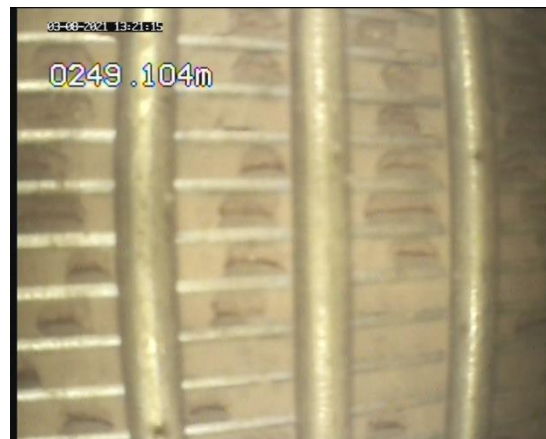
**Foto 14:** Tubo Espiralado com furos.

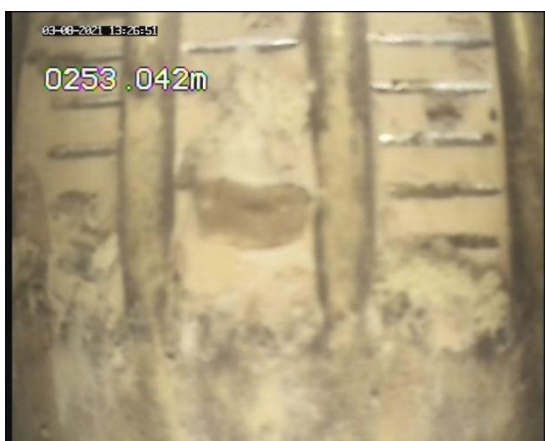
**Foto 15:** Tubo Espiralado Colmatado e com furos.

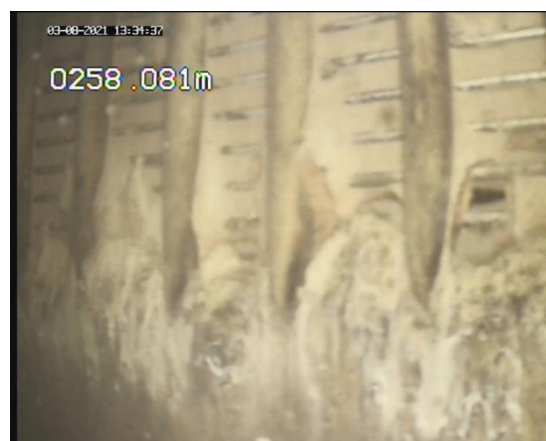
**Foto 16:** Tubo Espiralado Colmatado e com furos.

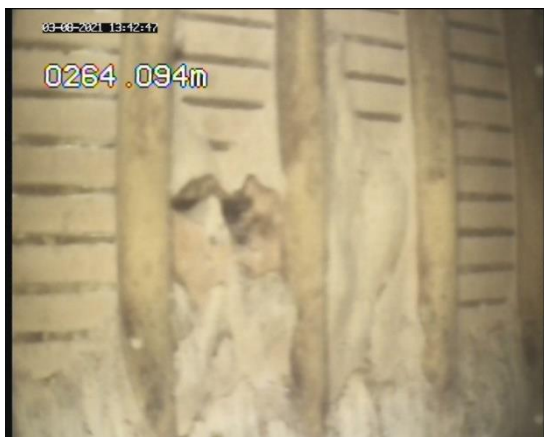
**Foto 17:** Tubo Espiralado Colmatado e com furos.

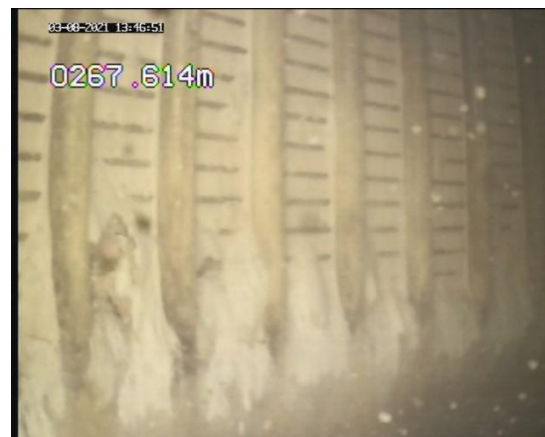
**Foto 18:** Tubo Espiralado Colmatado.

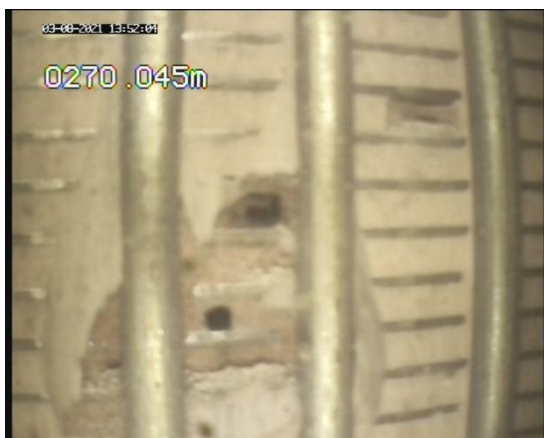
**Foto 19:** Tubo Espiralado Colmatado e com furos.

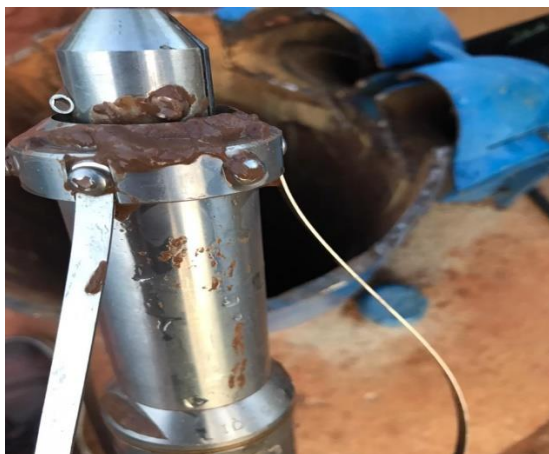
**Foto 25:** Camera retirada com detritos Sedimentados
