DEPARTAMENTO AUTÔNOMO DE ÁGUA E ESGOTOS DE ARARAQUARA

RELATÓRIO TÉCNICO DE PERFILAGEM ÓPTICA
POÇO TUBULAR PROFUNDO ETA FONTE
ARARAQUARA (SP)

OUTUBRO/2024

UNIPER HIDROGEOLOGIA E PERFURAÇÕES LTDA.

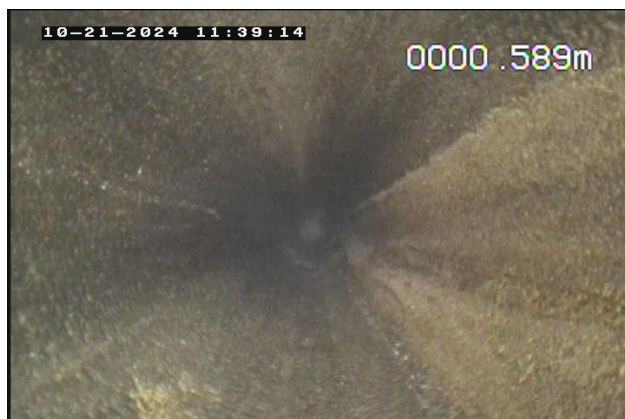
FOTO 01 – Visada de fundo – início da filmagem.

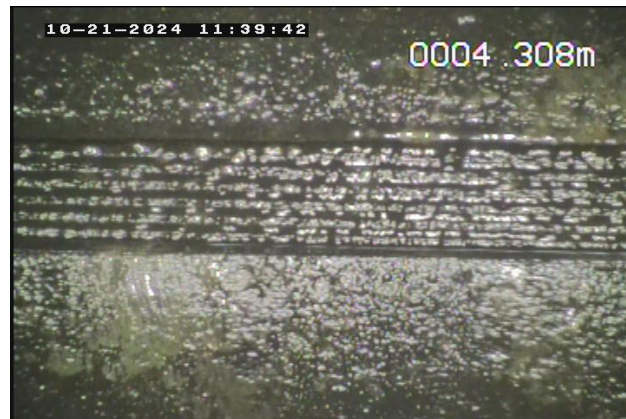
FOTO 02 – Visada lateral – união rosca.

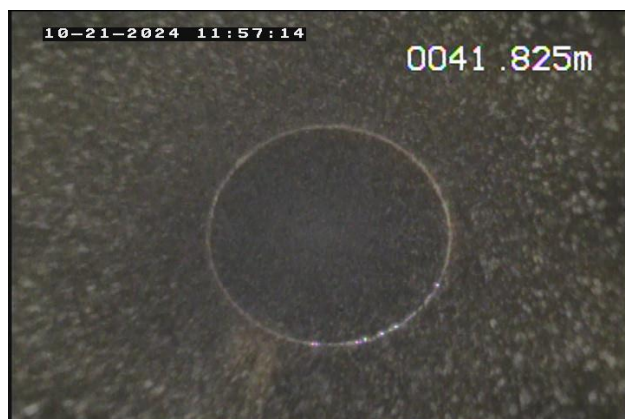
- A filmagem se inicia ao nível do solo e atinge o nível estático a 211,41 metros de profundidade.
- O poço apresenta inclinação, nítido na marca dos flanges ao longo da câmara de bombeamento Ø 13 3/8".
- Os tubos lisos estão oxidados. No tubo liso Ø 13 3/8", aos 270,50 metros, onde a flange encosta, parece haver rompimento.

FOTO 03 - Visada de fundo – tubo de aço oxidado.

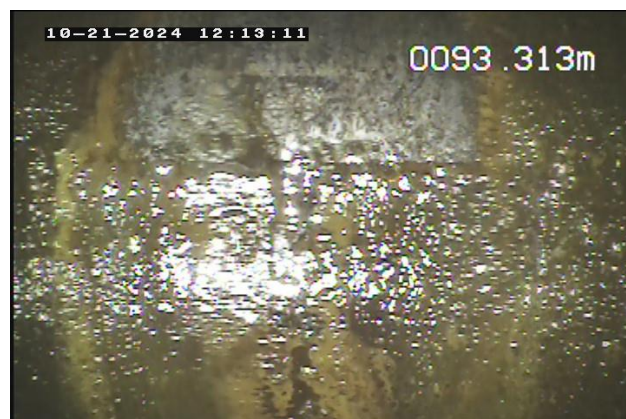
FOTO 04 - Visada lateral – tubo liso.

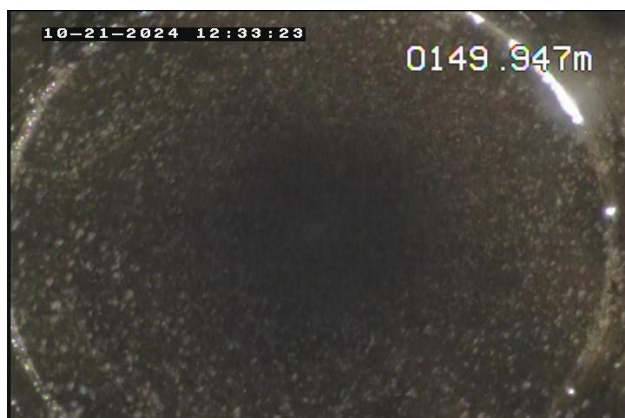
FOTO 05 –Visada de fundo – oxidação do tubo

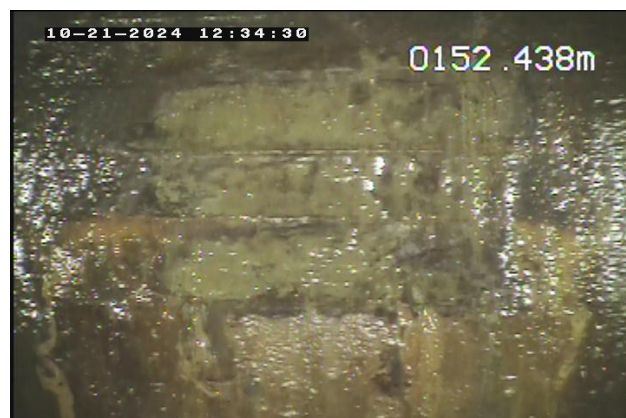
FOTO 06 – Visada lateral – marca do flange no tubo liso.

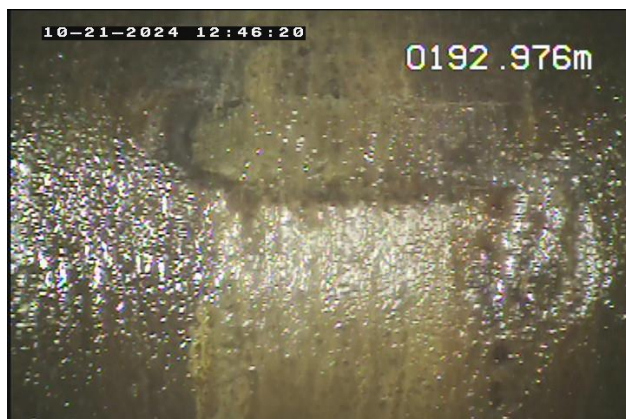
FOTO 07 – Visada lateral – marca do flange no tubo liso.

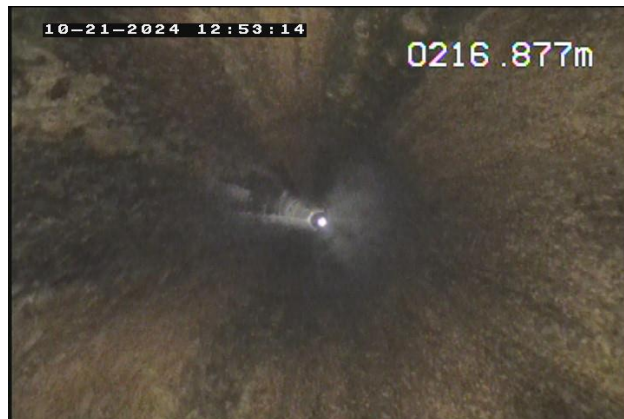
FOTO 08 – Visada de fundo – aproximação do nível estático.

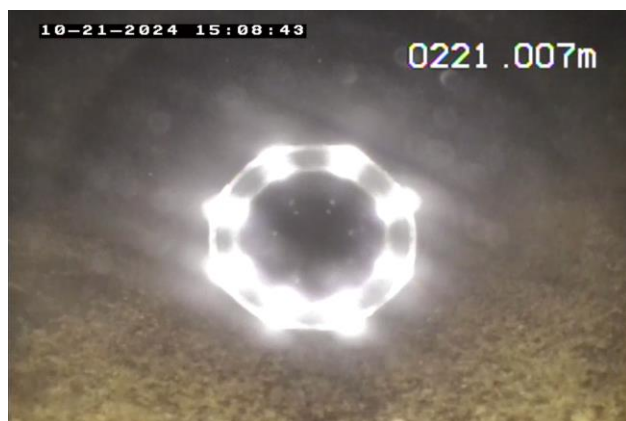
FOTO 09 - Visada de fundo – nível estático.

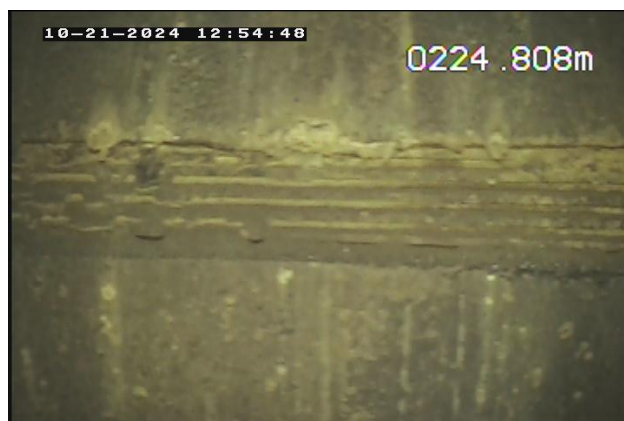
FOTO 10 - Visada lateral – união entre tubos lisos.

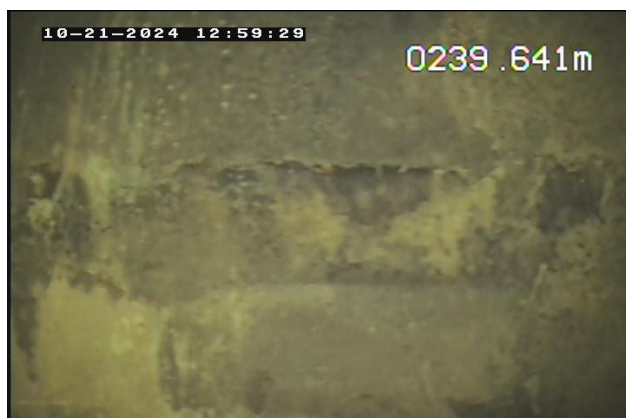
FOTO 11 –Visada lateral – marca do flange no tubo liso.

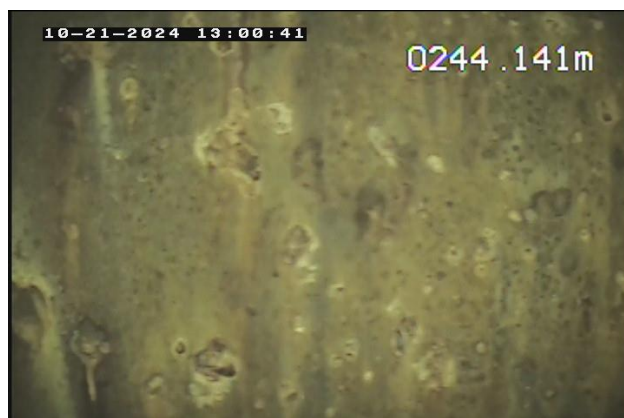
FOTO 12 – Visada lateral – pontos oxidados no tubo liso.

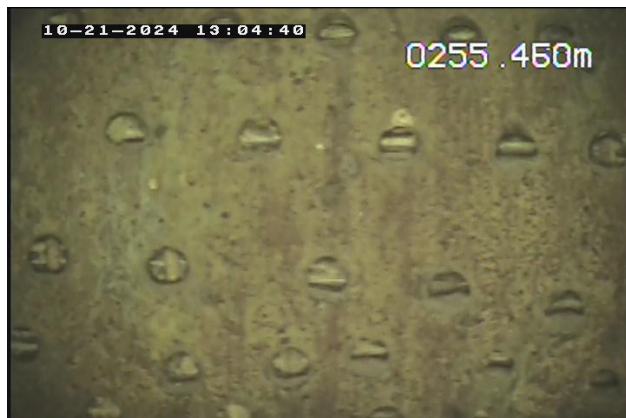
- Não foi identificado nenhum rompimento nos filtros jaquetados. Porém, pode ser que alguns arames atrás dos furos da jaqueta tenham rompido, o que acarretaria na produção de sólidos.

- As seções filtrantes jaquetadas, em sua maioria, encontram-se com os furos obstruídos.
- As seções filtrantes espiraladas Ø 4", em sua maioria, encontram-se com alto grau de colmatção, o que dificulta a identificação de possíveis rompimentos que possam estar atrás das incrustações.

FOTO 13 – Visada lateral – filtro jaquetado.

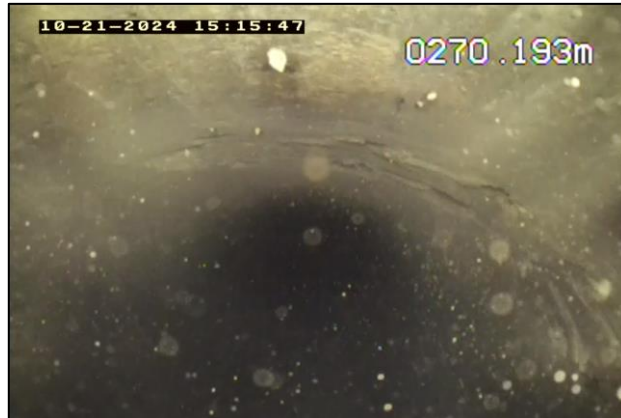
- Também é possível verificar nos flanges do edutor marcas de furos da jaqueta, podendo ser um indicativo da região rompida, ou ainda, devido à falta de manutenção / limpeza preventiva. Com as seções filtrantes colmatadas, ocorre o aumento da velocidade do fluxo de água do aquífero para o poço e, somando a trepidação no revestimento, devido à flange estar encostada, acelera a passagem de sólido.

FOTO 14 – Visada de fundo – possível marca do flange na zona de rompimento.

- Recomenda-se, inicialmente, bombeamento *air lift* para verificar a produção de sólidos pelo poço. Caso haja, realizar a isolação da coluna de produção Ø 4", para verificar qual coluna está produzindo sólidos e confirmar o possível rompimento a 270,50 metros. Determinando qual a coluna produtora de sólidos, realizar o pistoneamento para encontrar a localização exata.

- No caso de confirmação do rompimento aos 270,50 metros, uma opção seria a cimentação com posterior corte da cimentação ou o reencamisamento da coluna Ø 13 3/8". Lembrando que ambos os procedimentos limitarão o equipamento de bombeamento a ser instalado.

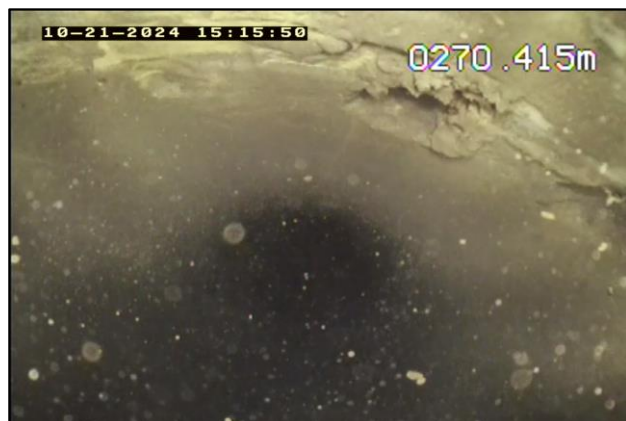
FOTO 15 - Visada de fundo – possível rompimento.

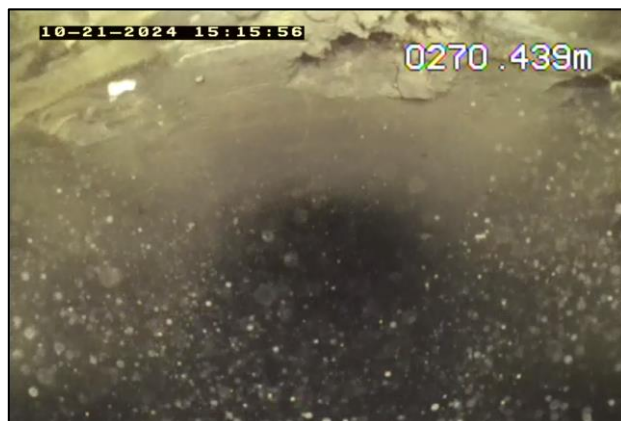
FOTO 16 - Visada de fundo - possível rompimento.

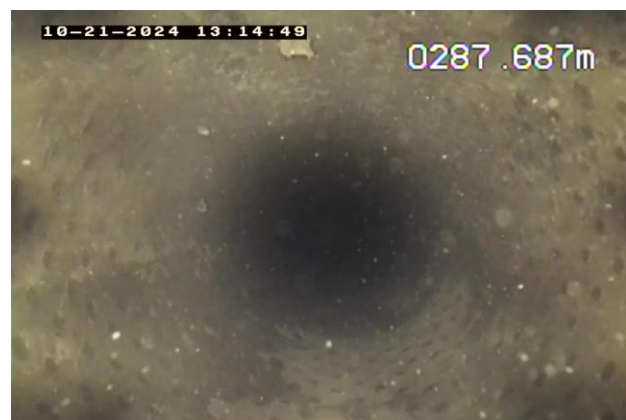
FOTO 17 –Visada de fundo – filtro jaquetado.

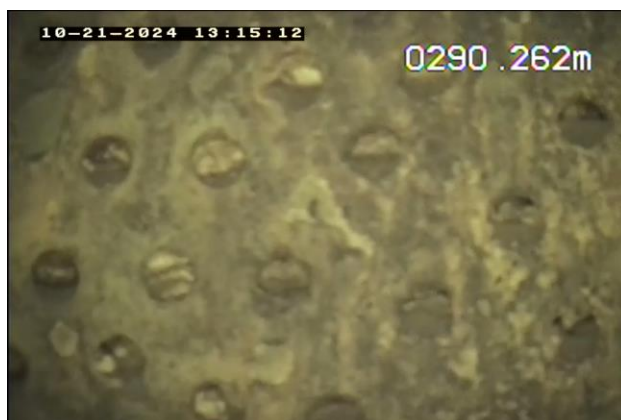
FOTO 18 – Visada lateral – filtro jaquetado.

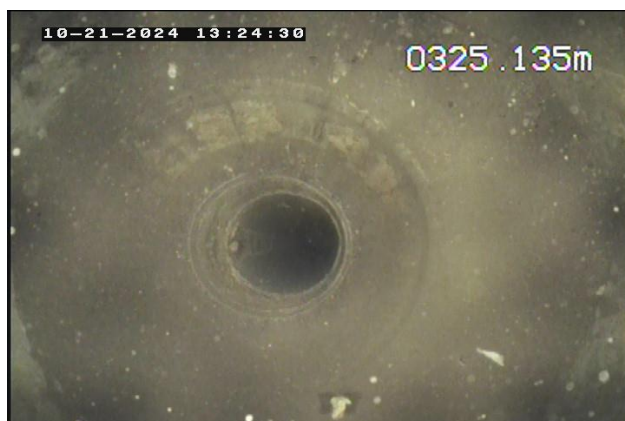
FOTO 19 – Visada de fundo – redução (topo rosca esquerda).

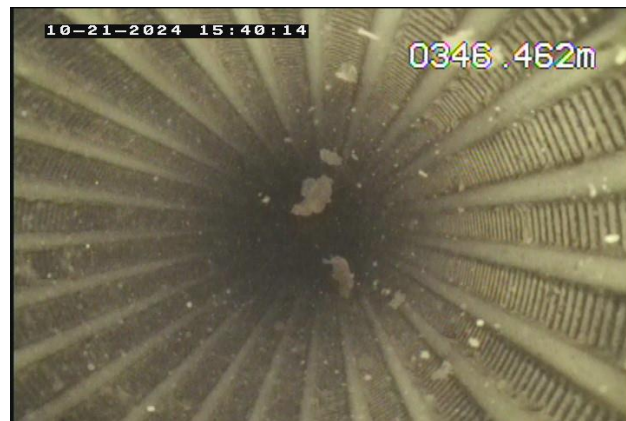
FOTO 20 – Visada de fundo – filtro Ø 4".

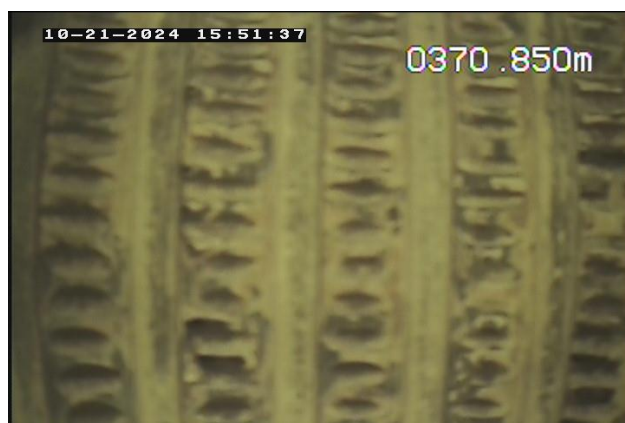
FOTO 21 - Visada lateral – filtro Ø 4" colmatado.

- Não sendo observada produção acentuada de sólidos, o problema pode estar relacionado a obstrução dos filtros, onde a velocidade do fluxo somada a trepidação, ocasiona a entrada de areia. Neste caso recomenda-se a limpeza com procedimentos químicos e mecânicos para a desobstrução dos filtros.

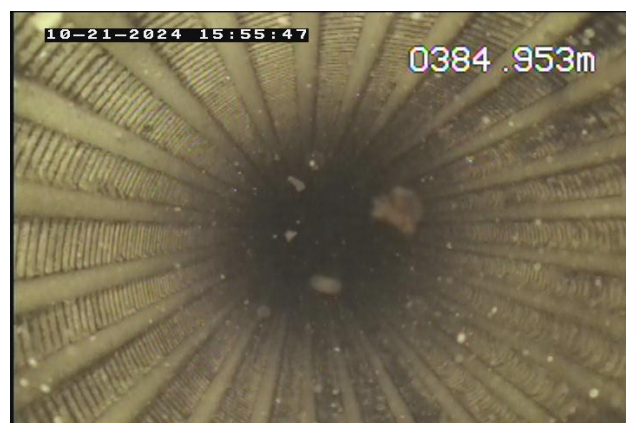
FOTO 22 - Visada de fundo – filtro Ø 4" colmatado.

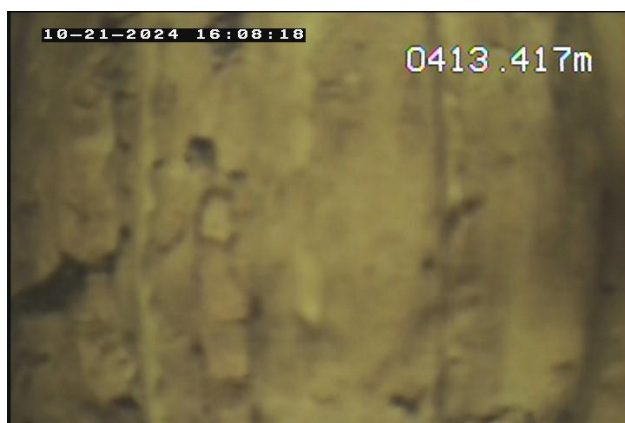
FOTO 23 –Visada lateral – filtro Ø 4" colmatado.

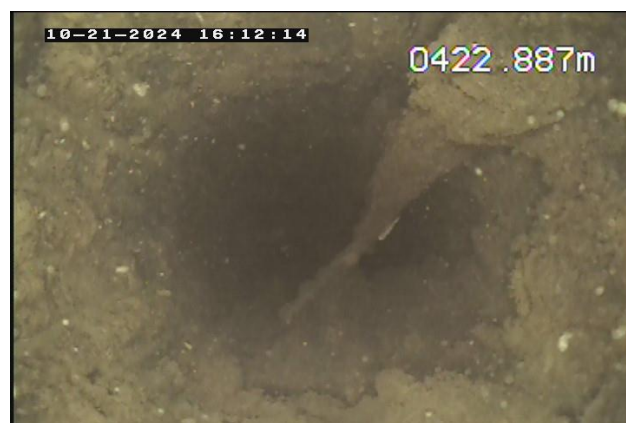
- A filmagem se encerrou em 423,021 metros de profundidade, quando a câmera topou com tubo piezométrico impedindo o avanço do equipamento.
- Ocorreu um erro no contator onde há uma diferença de aproximadamente 10,00 metros nas profundidades. Fazendo o cálculo, verifica-se que o poço está com aproximadamente 2,50 metros de material assoreado, o que pode demonstrar que o rompimento não é muito grande, ou ainda, que não existe rompimento.

FOTO 24 – Visada de fundo – tubo piezométrico, fim da filmagem.
